VII - État comparatif des vitraux de Saint-Médard avant et après restauration

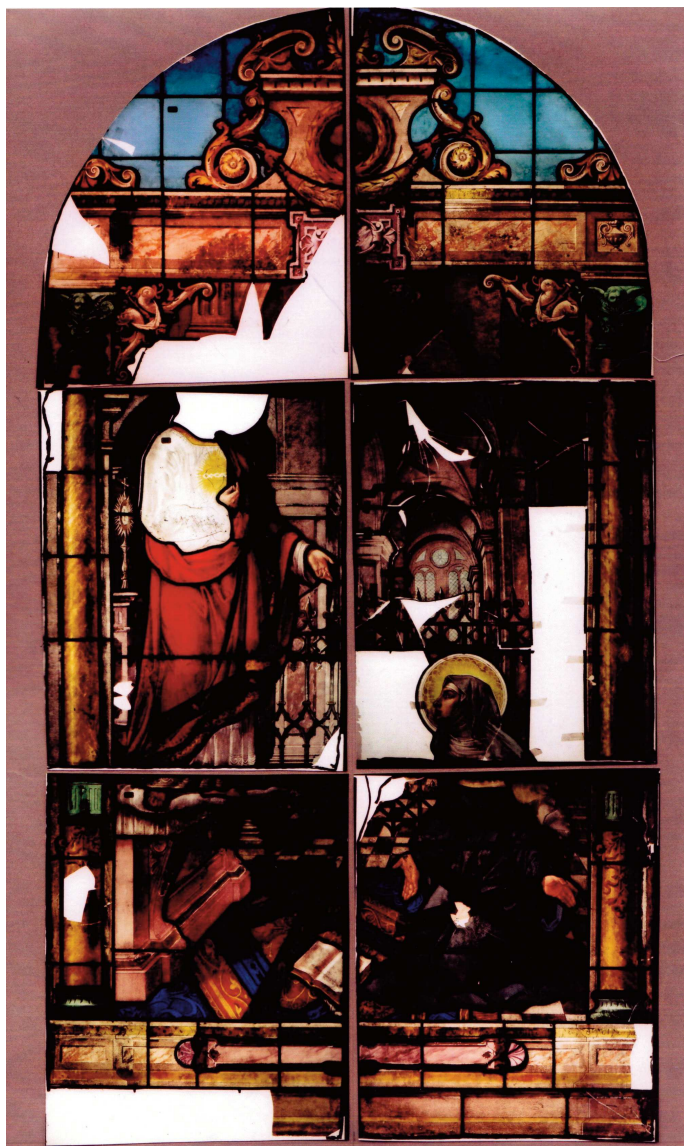
Vitrail nord de la première travée, 1996, *archives atelier LORIN*
 Certains vitraux, victimes d'acte de vandalisme, présentaient de nombreux manques en 1996, dus à des jets de pierre. Les parties manquantes, comme le visage de JÉSUS, ont été refaites par G. HERMET et M. JUTEAU. L'ensemble du vitrail a été remonté après nettoyage et a retrouvé ses couleurs.

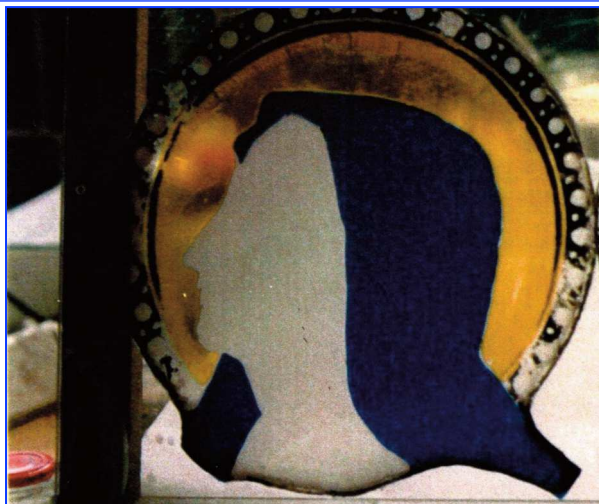
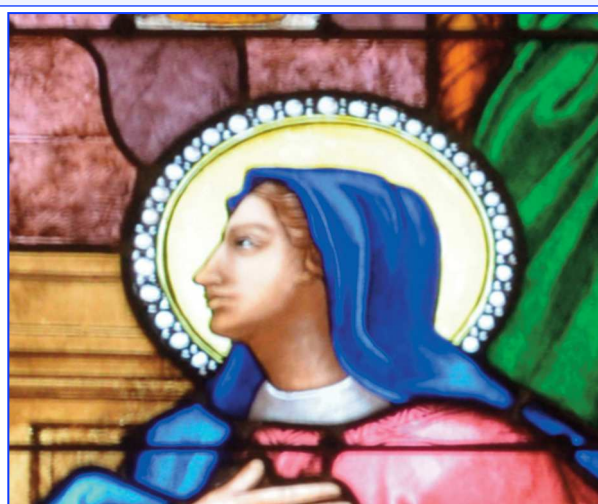
Cliché de gauche archives de l'atelier LORIN.

Vitrail nord de la 9^{ème} travée : restitution du visage de la vierge. De la pièce d'origine il ne restait que le placage bleu, le jaune d'argent et un peu de trait sur le perlé de l'auréole. Le visage a été recomposé par les restaurateurs et le tableau a retrouvé son éclat d'origine, comme en témoigne le cliché de droite, pris le 23 juin 2020 par l'agence REPORT.
